## MANUTENÇÃO/LIMALHAS

### LIMALHAS

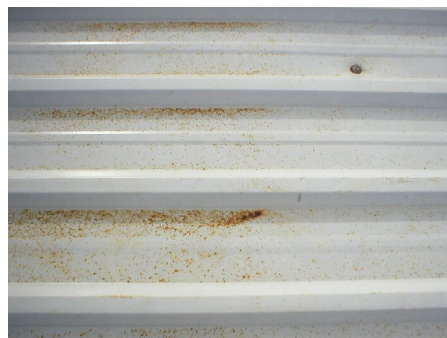
O surgimento de pequenos pontos de ferrugem na superfície das telhas logo após a sua instalação é, normalmente, consequência da oxidação da limalha que se depositou sobre a peça por conta das perfurações e cortes feitos na chapa durante a sua montagem (figura ao lado). A limalha, por não contar com a proteção da zincagem e da pré-pintura, se oxida ao entrar em contato com a umidade do ar, manchando a superfície da telha e causando um problema que é, inicialmente, apenas estético. A permanência das limalhas sobre as telhas, porém, poderá provocar a oxidação da chapa de aço a médio prazo, motivo pelo qual a Perfilor recomenda no seu Guia de Produtos e em folhetos que acompanham as notas fiscais, que ao final de cada dia de montagem a cobertura seja cuidadosamente varrida, procedimento este tomado por qualquer montador experiente.

Inicialmente a limalha e as manchas de ferrugem podem ser removidas com o uso de uma solução de água e álcool a 50%, aplicada com um pano macio sobre os locais afetados. Nenhum outro produto deve ser utilizado, em particular solventes ou abrasivos. Bons montadores também evitam cortar ou lixar ferro ou aço, ou fazer qualquer outro tipo de serviço que gere limalhas sobre a cobertura, provocando situações como as da foto abaixo, à esquerda, onde as telhas estão cobertas por oxidação de limalha. Em casos graves como este, pode-se apelar para uma solução de ácido fosfórico a 10%, mas somente se o material for pintado e, ainda assim, a aplicação deve ser rápida e seguida da imediata lavagem da área, com água em abundância.
